تشخیص درگیری نامناسب پینیون و گرث گیر آسیای گلوله‌ای با استفاده از تحلیل ترموگرافی

حسن حیدری جامع بزرگی^۱، رحیم ستوده بحرینی^۲، امیر خیرمند پاریزی^۳
محمد رضا شهسواری^۴ احمد رفیع زاده^۵

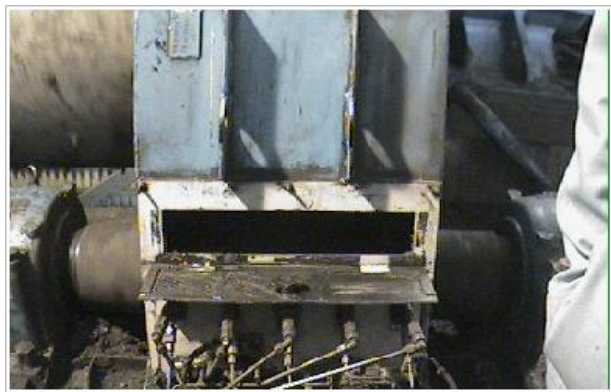
شکل ۴ و شکل ۵ تصاویر ترموگرافی و دیجیتالی مربوط به پینیون و شکل ۶ و شکل ۷ تصاویر ترموگرافی و دیجیتالی مربوط به گرث گیر در بازرسی می باشد که منجر به کوتاه تر شدن دوره بازرسی گردید.

شکل ۴: تصویر حرارتی پینیون (دوره اول)

شکل ۵: تصویر دیجیتالی پینیون

همانگونه که مشاهده می گردد، اختلاف دما در دو سر پینیون حدود ۴/۹۸ درجه سانتیگراد و اختلاف دما در دو سر گرث گیر حدود ۶/۹۴ درجه سانتیگراد ثبت گردیده است در حالی که دمای نرمال بین ۳ تا ۵ درجه می باشد. در جدول ۱ میزان دماها در چهار دوره بازرسی و اختلاف دمای دو سر پینیون و گرث گیر آورده شده است.

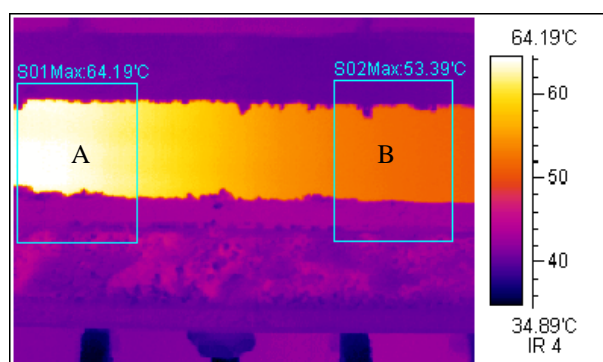
قبل از تعمیرات، بازرسی مجدد (بازرسی چهارم در جدول ۱) انجام گردید که در شکل ۸ و شکل ۹ تصاویر ترموگرافی مربوط به پینیون و گرث گیر آورده شده است. اختلاف دمایی برای پینیون حدود ۱۰/۸ درجه سانتیگراد و برای گرث گیر حدود ۱۳/۰۸ درجه سانتیگراد ثبت شده که در جدول ۱ و شکل‌های ۸ و ۹ نمایش داده شده است.

شکل ۸: تصویر حرارتی و دیجیتالی پینیون (دوره چهارم)

شکل ۹: تصویر حرارتی و دیجیتالی گرث گیر (دوره چهارم)

همانگونه که در جدول ۱ مشاهده می گردد در بازرسیهای انجام شده، اختلاف دما در حال افزایش بوده و بعد از بازرسی سوم دستور کار فعالیت تعمیراتی به شرح زیر صادر گردید و مقرر گردید در اولین توقف،

۱- درگیری چرخ دنده پینیون و گرث گیر چک شود

۲- Backlash و توازی زوج چرخ دنده چک گردد.

درگیری چرخ دنده پینیون و گرث گیر چک و تنظیم شد و همچنین Backlash و توازی دو دنده چک و تنظیم مجدد گردید و همچنین تنظیمات لازم دیگر نیز روی پینیون صورت گرفت. روز بعد از تعمیرات و راه اندازی آسیا، مجدداً بازرسی ترموگرافی انجام گرفت و کاهش چشمگیر اختلاف دما در دو سر پینیون و گرث گیر مشاهده گردید. شکل ۱۰ تصویر مربوط به پینیون و گرث گیر در یک نما آورده شده است.

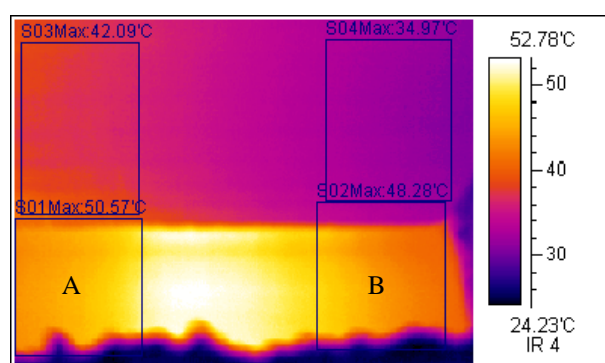
شکل ۱۰: تصویر حرارتی ترکیبی پینیون و گرث گیر (بعد از تنظیم)

شکل ۱۱: تصویر دیجیتالی پینیون و گرث گیر

همانطوری که مشاهده می شود توزیع حرارتی و اختلاف دما در طول درگیری پینیون مناسب است و اختلاف دمای حدود ۲/۲۹ درجه سانتیگراد بر روی پینیون ثبت شده است و اختلاف دمایی بر روی گرث گیر حدود ۷/۱۲ درجه سانتیگراد ثبت شده که نسبت به قبل از تنظیمات در شرایط بهتری قرار دارد. شکل ۱۲ روند تغییرات اختلاف دمایی در بازرسیهای مختلف قبل و بعد از تعمیرات آورده شده است.
